# Restaurování Hlavního oltáře sv. Vavřince ve Vizovicích

## „1 etapa - Svatostánek“

V roce 2020 jsme odstartovali první etapu restaurování hlavního oltáře kostela sv. Vavřince ve Vizovicích. Ta byla zaměřená na záchranu svatostánku a jeho sochařskou výzdobu.

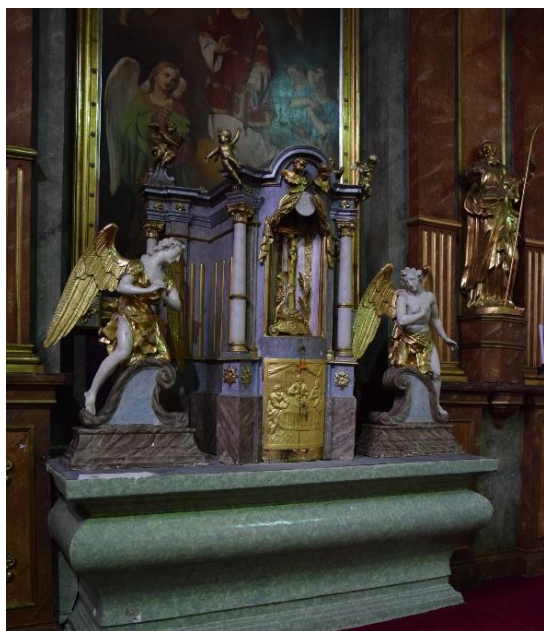
Oltář sv. Vavřince během své existence prošel mnoha nepůvodními tvůrčími procesy. Do autentičnosti památky zasáhlo několik druhotných malířských povrchových pojednání. Povrch památky je globálně pokryt novodobým

nátěrem – světle zeleně a hnědočervené barvy u architektury. Ve špatném stavu se nachází samotný dřevěný materiál – především na zlacených částech, které jsou silně napadeny dřevokazným hmyzem. Zlacené postavičky andílků a dekorativní výzdoba, které zdobí svatostánek, postupně ztratily na lesku a část výzdoby byla nahrazena levnými kopiemi z papíru. Za dohledu NPÚ byl vypracován restaurátorský průzkum a záměr, jak obnovit tuto dominantu kostela. Dle průzkumu se zjistilo, že pod druhotnými přemalbami je původní zlacení. Architektura a sochařská výzdoba svatostánku byla tedy kompletně řešena zlacením na lesk a na mat. Není vyloučeno, že zde byly použity různé barevnosti zlat.

Svatostánek bylo nutné na konci května rozložit na dílčí části a přemístit do ateliéru restaurátorky MgA. Kateřiny Čihákové Myškové, akad. soch. v Chlumci nad Cidlinou. Jednotlivé kroky v I. etapě restaurování svatostánku spočívaly v šetrném odstranění prachových depozitů, upevnění barevné vrstvy polychromie a likvidaci hmyzu ozářením; petrifikace – lokální zpevnění poškozené dřevní hmoty umělou pryskyřicí a šetrné mechanické odstranění přemalob. V průběhu I etapy restaurování se konaly kontrolní dny, kterých se zúčastnily jak zástupci Národního památkového úřadu, tak i zástupce Památkového odboru města Vizovice, který schvaloval celkový postup restaurování památky.
